Effects of aging and use on Child Restraint Systems

Alianza Española para la Seguridad Vial Infantil
Safety Child in Road Spanish Alliance

A study carried out by the AESVI Alliance Research Commission
February 2022

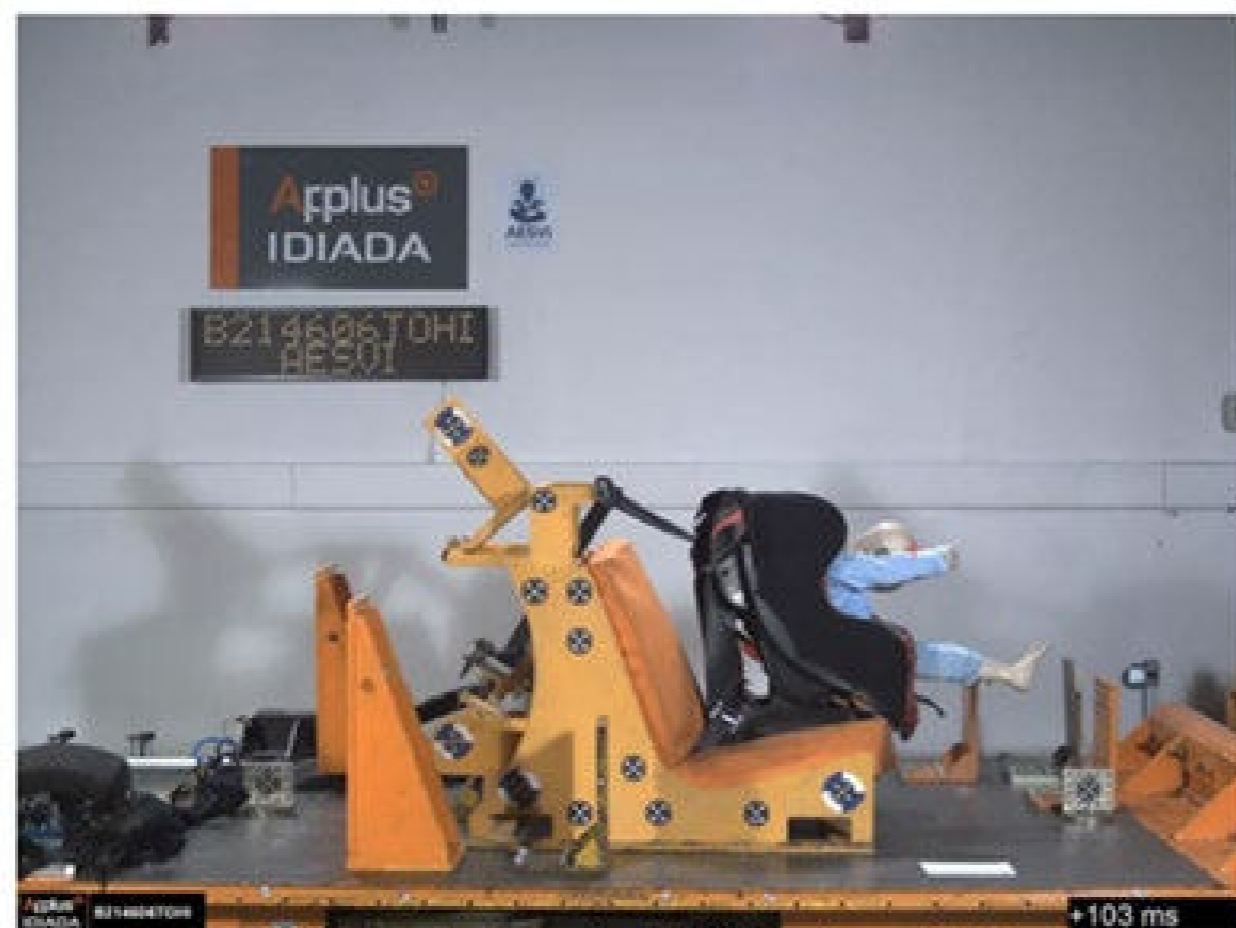
Picture 3: Máximo desplazamiento X / X maximum displacement

El comportamiento general observado se caracterizaba por un deterioro significativo de los arneses y sus fijaciones. Como consecuencia, la eficacia de retención del maniquí se redujo drásticamente, aumentando peligrosamente la excursión del maniquí, que en algunos casos superó en 150 mm los límites del eje X (desplazamiento horizontal).

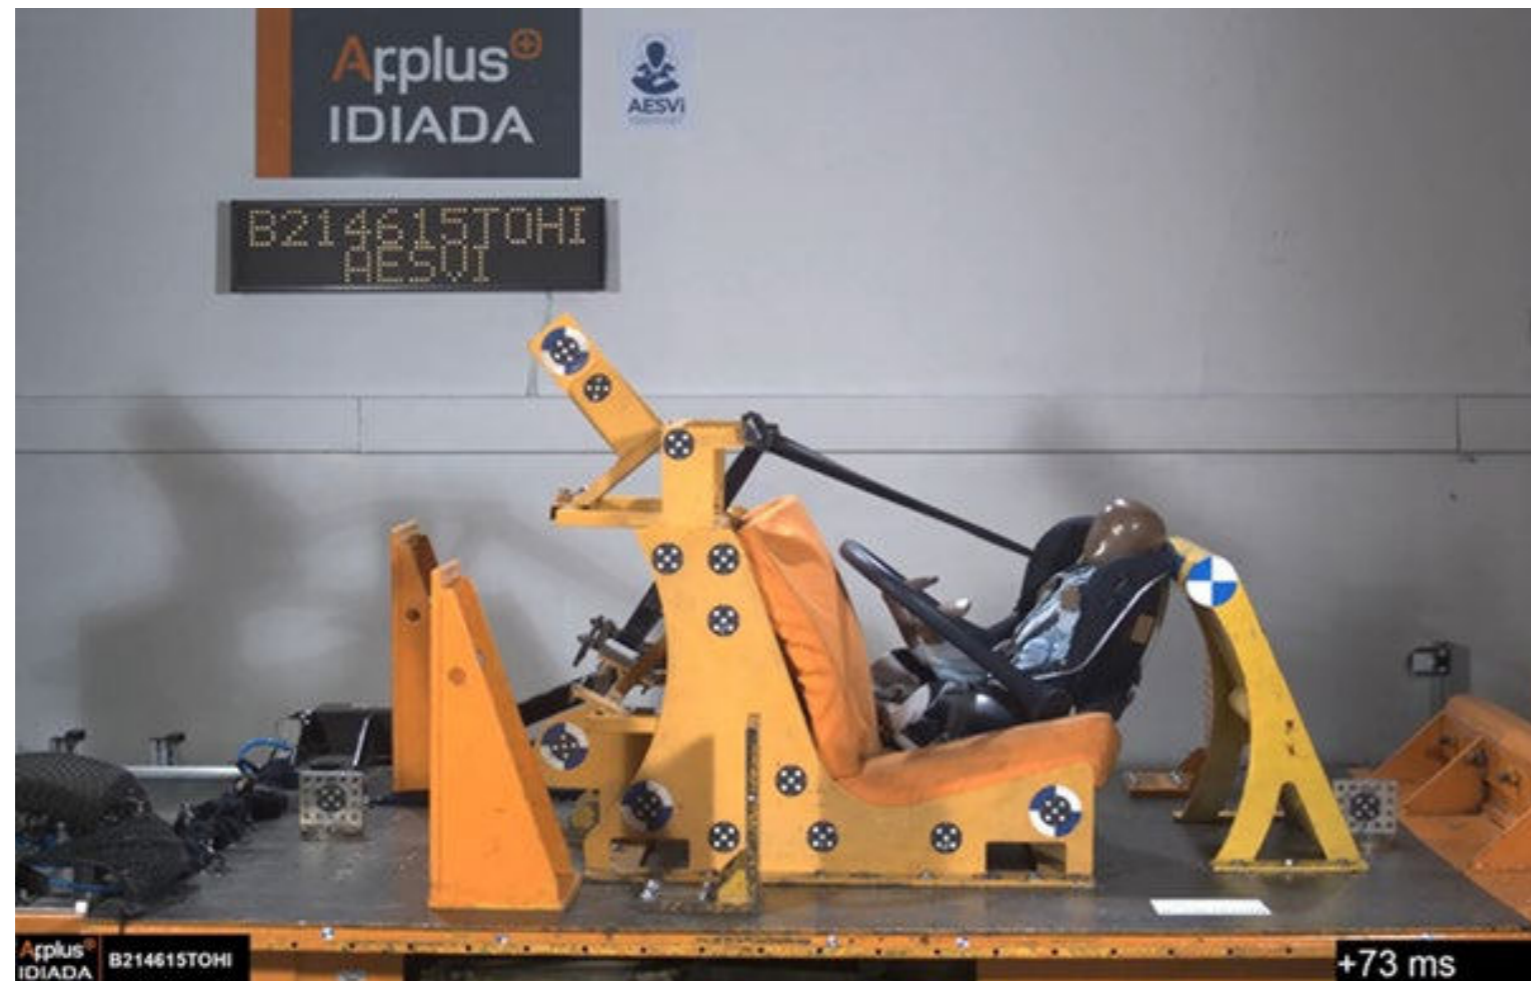
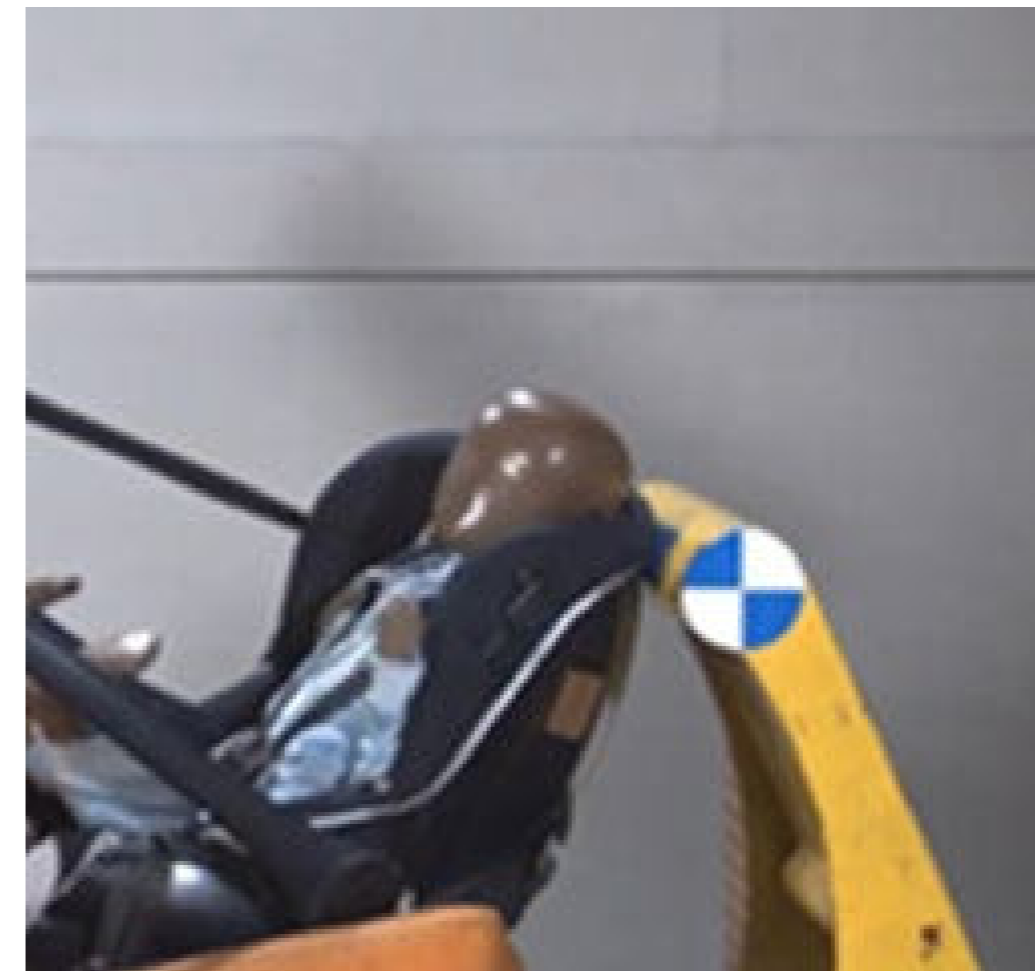
Sólo uno de los SRI ensayados (muestra 10) mostró un comportamiento correcto en desplazamientos y aceleraciones, dentro de los límites tolerables, pero este ensayo.

Según las disposiciones del Reglamento R4404 de la ONU "En esta configuración, es necesario un ensayo adicional sin la barra de 100 mm de diámetro, para verificar que el resultado está dentro de los límites del Reglamento.":
