Effects of aging and use on Child Restraint Systems

A study carried out by the AESVI Alliance Research Commission
February 2022

J.Forrellad , Jané Group , Jané Crash Test – J.J. Alba , Zaragoza, Spain University

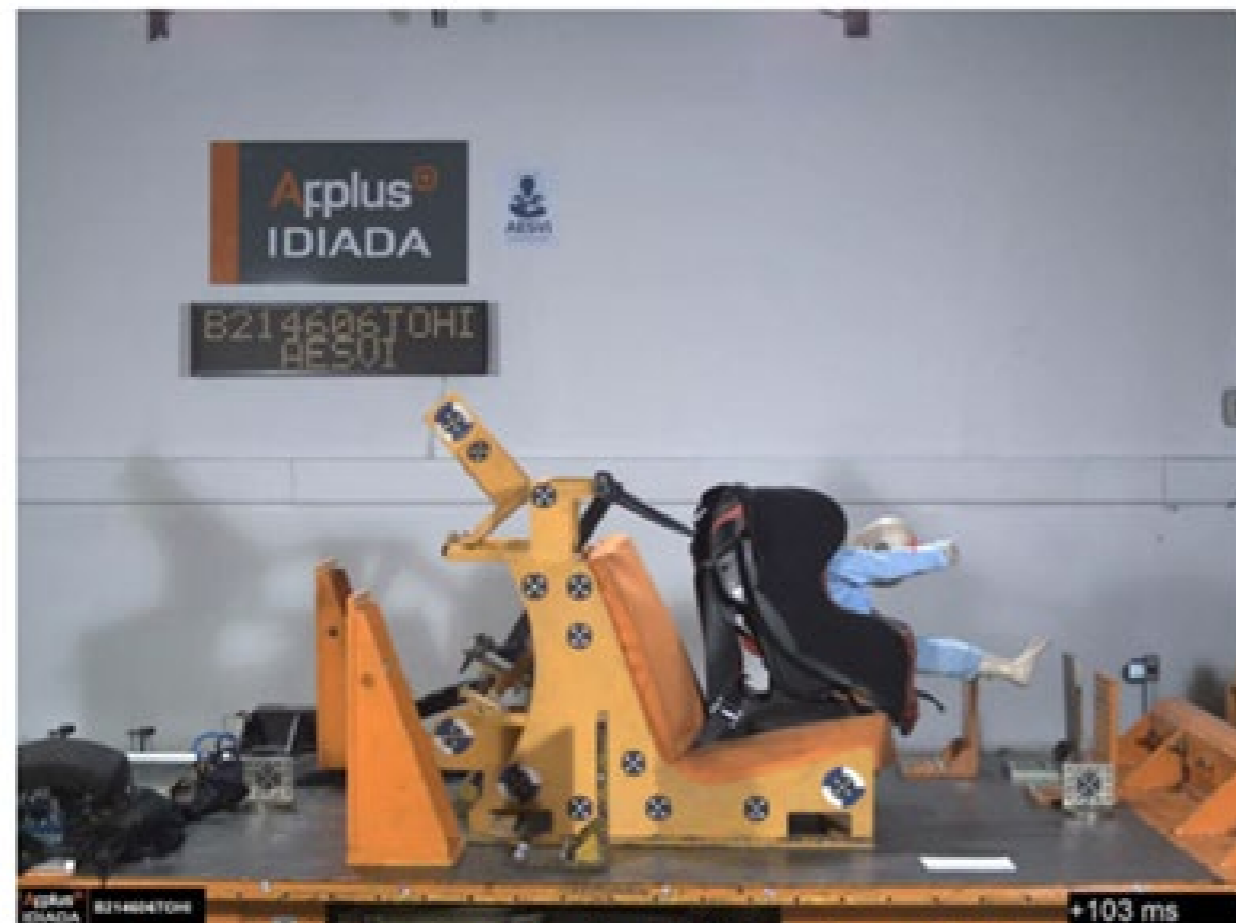
Picture 3: Máximo desplazamiento X / X maximum displacement

El comportamiento general observado se caracterizaba por un deterioro significativo de los arneses y sus fijaciones. Como consecuencia, la eficacia de retención del maniquí se redujo drásticamente, aumentando peligrosamente la excursión del maniquí, que en algunos casos superó en 150 mm los límites del eje X (desplazamiento horizontal).

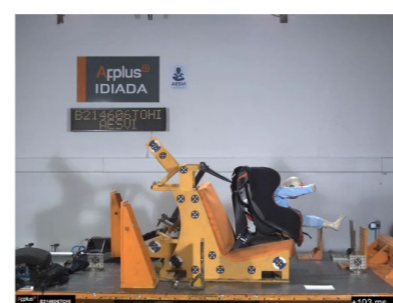
Picture 3: Máximo desplazamiento X / X maximum displacement

En 7 SRI (muestras 01, 02, 03, 04, 05, 08 y 09) se midieron desplazamientos superiores a los límites establecidos por la normativa. En todos ellos, el valor del desplazamiento del eje X superaba el límite de 550 mm establecido en la normativa.
