Efectes de l'envelliment i ús en els Sistemes de Retenció Infantil

Effects of aging and use on Child Restraint Systems

A study carried out by the AESVI Alliance Research Commission
February 2022

J.Forrellad , Jané Group , Jané Crash Test – J.J. Alba , Zaragoza, Spain University

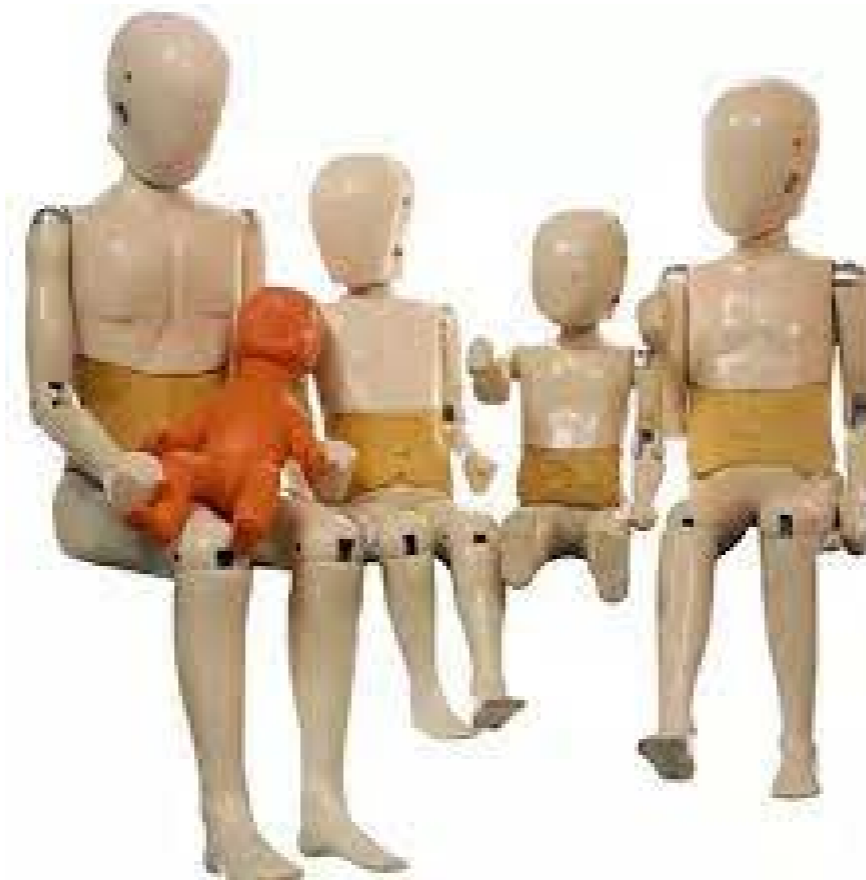
Maniquins i tipus d'assaig (instal·lació) en funció de les mostres que cal analitzar:

- 1- SRI amb classificació de pes 0 - 13 kg: maniquí P 1,5 Impacte frontal, RF (Reward Facing) posició dreta.
- 2- CRS amb classificació de pes 9 - 18 kg: dummy P 3 Impacte frontal, FF (Forward Facing) posició dreta.
- 3- SRI amb classificació de pes de 0 a 18 kg: maniquí P 3 Impacte frontal, posició vertical FF (orientació cap endavant).

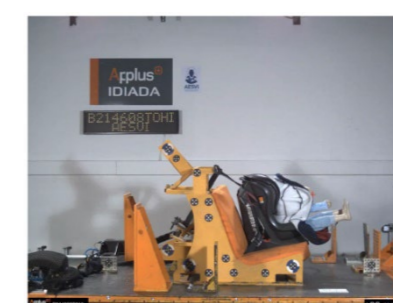
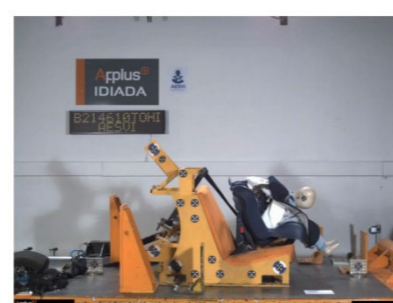
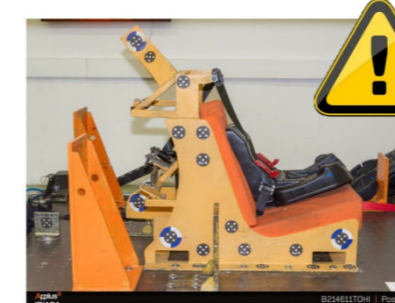
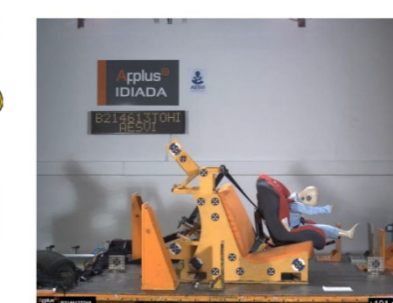
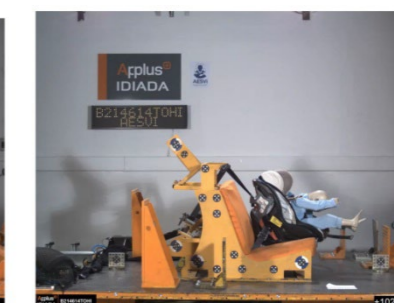
El comportament general observat es caracteritzava per un deteriorament significatiu dels arnesos i les seves fixacions. Com a conseqüència, l'eficàcia de retenció del maniquí es va reduir dràsticament i va augmentar perillosament l'excursió del maniquí, que en alguns casos va superar en 150 mm els límits de l'eix X (desplaçament horitzontal).

Picture 3: Máximo desplazamiento X / X maximum displacement

A 7 SRI (mostres 01, 02, 03, 04, 05, 08 i 09) es van mesurar desplaçaments superiors als límits establerts per la normativa. En tots ells, el valor del desplaçament de l'eix X superava el límit de 550 mm establert a la normativa.
