Effects of aging and use on Child Restraint Systems

Alianza Española para la Seguridad Vial Infantil
Safety Child in Road Spanish Alliance

A study carried out by the AESVI Alliance Research Commission
February 2022

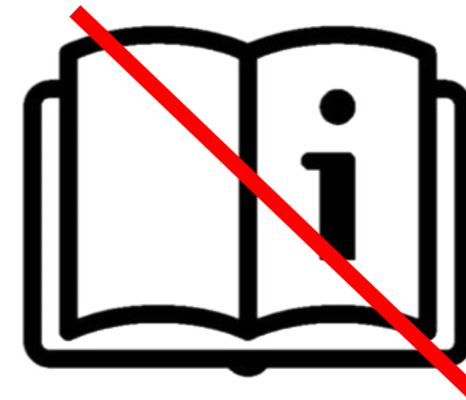
En cuanto al manual de instrucciones, 8 de cada 10 SRI no lo tenían, lo que se considera una forma de privar al consumidor de información que puede ser esencial para su correcta instalación y uso.

También se ha detectado un alto grado de deterioro durante las pruebas en todas las carrocerías de las sillas de coche, con una gran pérdida de las propiedades de absorción de materiales como el EPP o el PE expandido.

La inspección de la tapicería mostró claros signos de envejecimiento del material debido al paso del tiempo, el uso, las variaciones climáticas y el mal almacenamiento.

En tres de las muestras se detectaron problemas en el arnés, consistentes en una mala colocación (muestras 03 y 04), torsión (muestra 01), suciedad y un mantenimiento deficiente. Esta suciedad provoca un mal funcionamiento e ineficacia habitual del sistema de retención del bebé, que se agrava en los impactos frontales.
