Effects of aging and use on Child Restraint Systems

A study carried out by the AESVI Alliance Research Commission
February 2022

J.Forrellad , Jané Group , Jané Crash Test – J.J. Alba , Zaragoza, Spain University

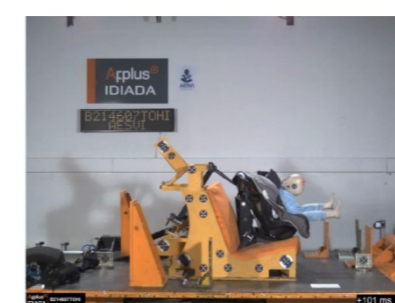
Picture 7: Máximo desplazamiento X / X maximum displacement

El comportamiento general observado se caracterizaba por un deterioro significativo de los arneses y sus fijaciones. Como consecuencia, la eficacia de retención del maniquí se redujo drásticamente, aumentando peligrosamente la excursión del maniquí, que en algunos casos superó en 150 mm los límites del eje X (desplazamiento horizontal).
